Kunst en/of vliegwerk?

Kindertekeningen kleuren koepeldak

Tekst en beeld: Albert F. van den Hout

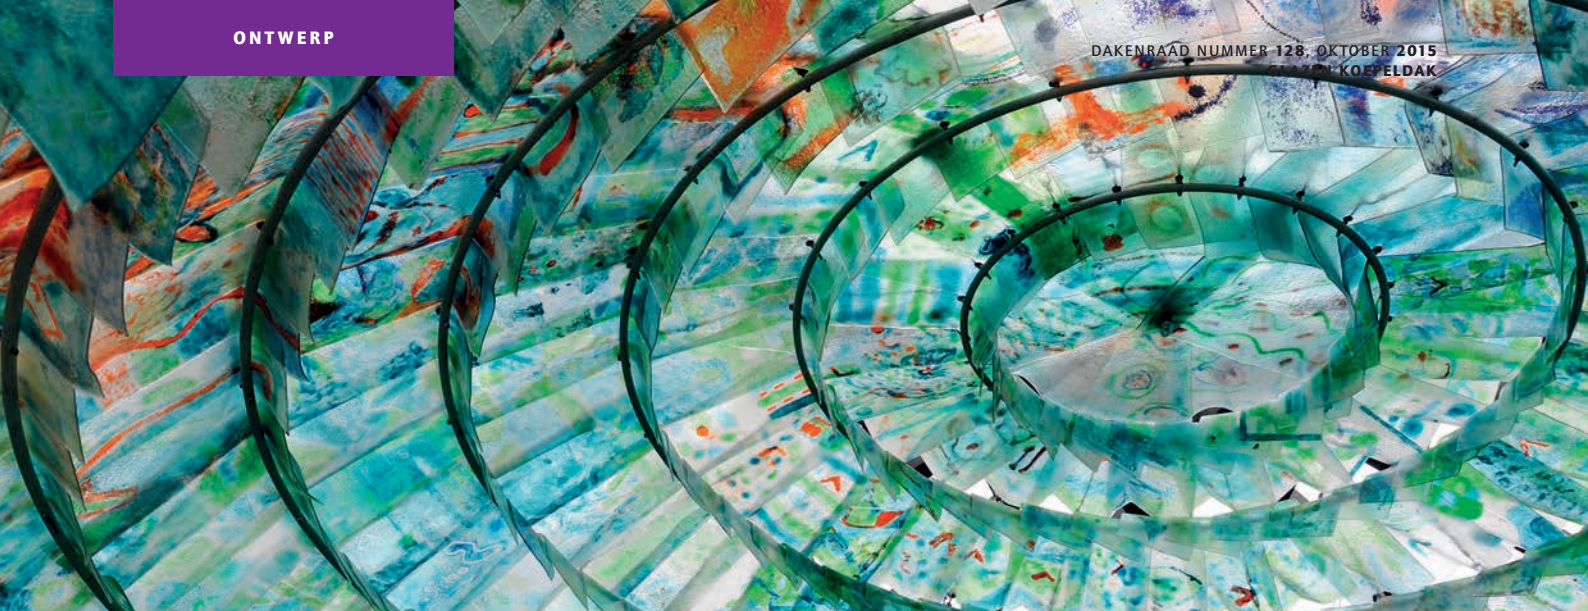
Een palet van kleuren.

De dakpannen zijn gevormd uit blank glas van 800 mm x 400 mm. De schoolkinderen hebben tekeningen gemaakt, waarvan afdrukken met gekleurd glaspoeder

op het glas zijn gemaakt. De pannen zijn vervolgens gebakken en gevormd tot een L-vormige pan in Glasblazerij Leerdam. In de Volkskrant van 3 september 2015 vertelt de architect de werkwijze: "De glazen pannen zijn vervolgens op kleur en patroon gesorteerd. Dat laatste was cruciaal om een aantrekkelijk eindresultaat te krijgen. Als ik eerlijk ben, was niet elk werkstuk even fraai en uiteindelijk wilden we niet het effect van een muur vol kindertekeningen hebben.

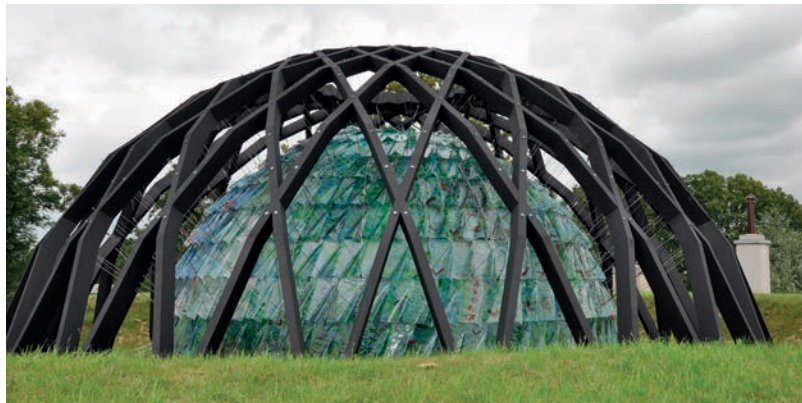
De glazen koepel is opgehangen aan een zware houten constructie, die in een betonnen ringbalk is verankerd.

De kern van Fort Asperen bestaat uit een cilindervormige licht- en luchtschacht, die door alle (3) verdiepingen loopt met een diameter van 5 meter. Om te voorkomen dat het inregent, is boven de schacht een glazen koepeldak geplaatst. Een belangrijk onderdeel van het koepeldak is een houten constructie, waaronder stalen ringen hangen. Op deze ringen worden de glazen dakpannen zo gehaakt, dat er een schubvormige waterkering ontstaat.

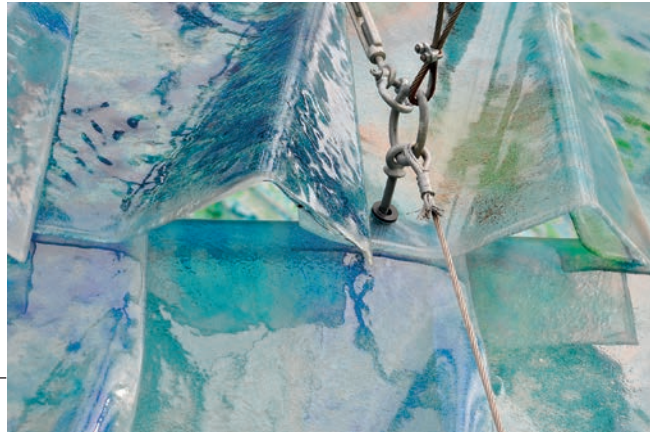
De L-vormige glazen pan haakt achter een van de stalen ringen.
